Ecco la procedura che ho utilizzato per riparare il mio ULTIMATE ULTRAFLY in seguito all'incendio di borgo causato dall'utilizzo di batterie sbagliate

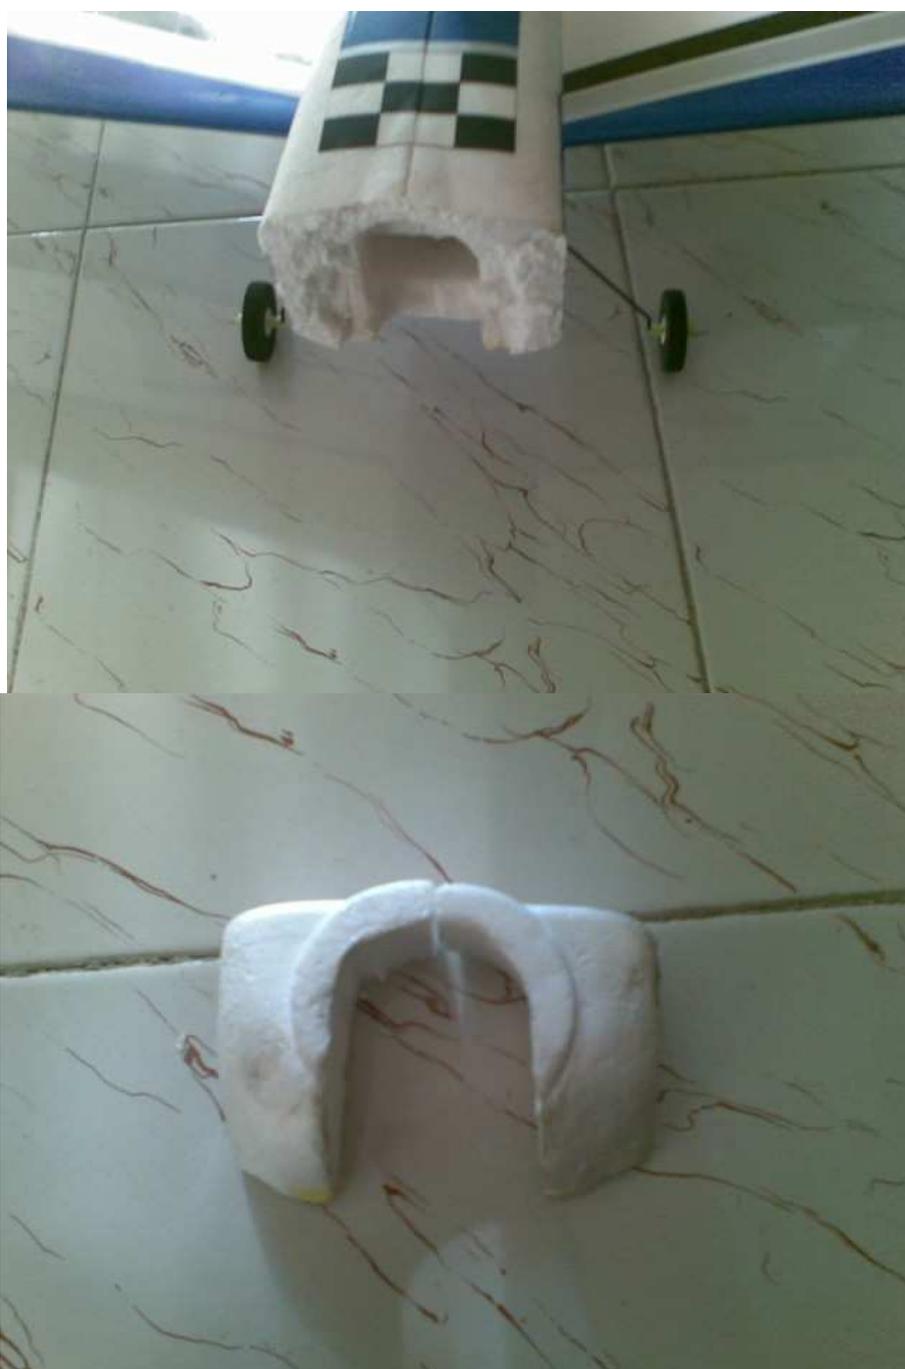
1)La prima operazione da eseguire è stata quella di estrarre il vecchio supporto motore, ormai rotto, e di ricostruirne uno nuovo, sempre in compensato. Poichè il supporto era incollato con epossidica, era impossibile staccarlo senza tirarsi dietro tutto il polistirolo, per questo motivo ho dovuto tagliare il musetto all'estremità del supporto per poterlo estrarre nel modo più pulito possibile, come indicato in figura sotto.

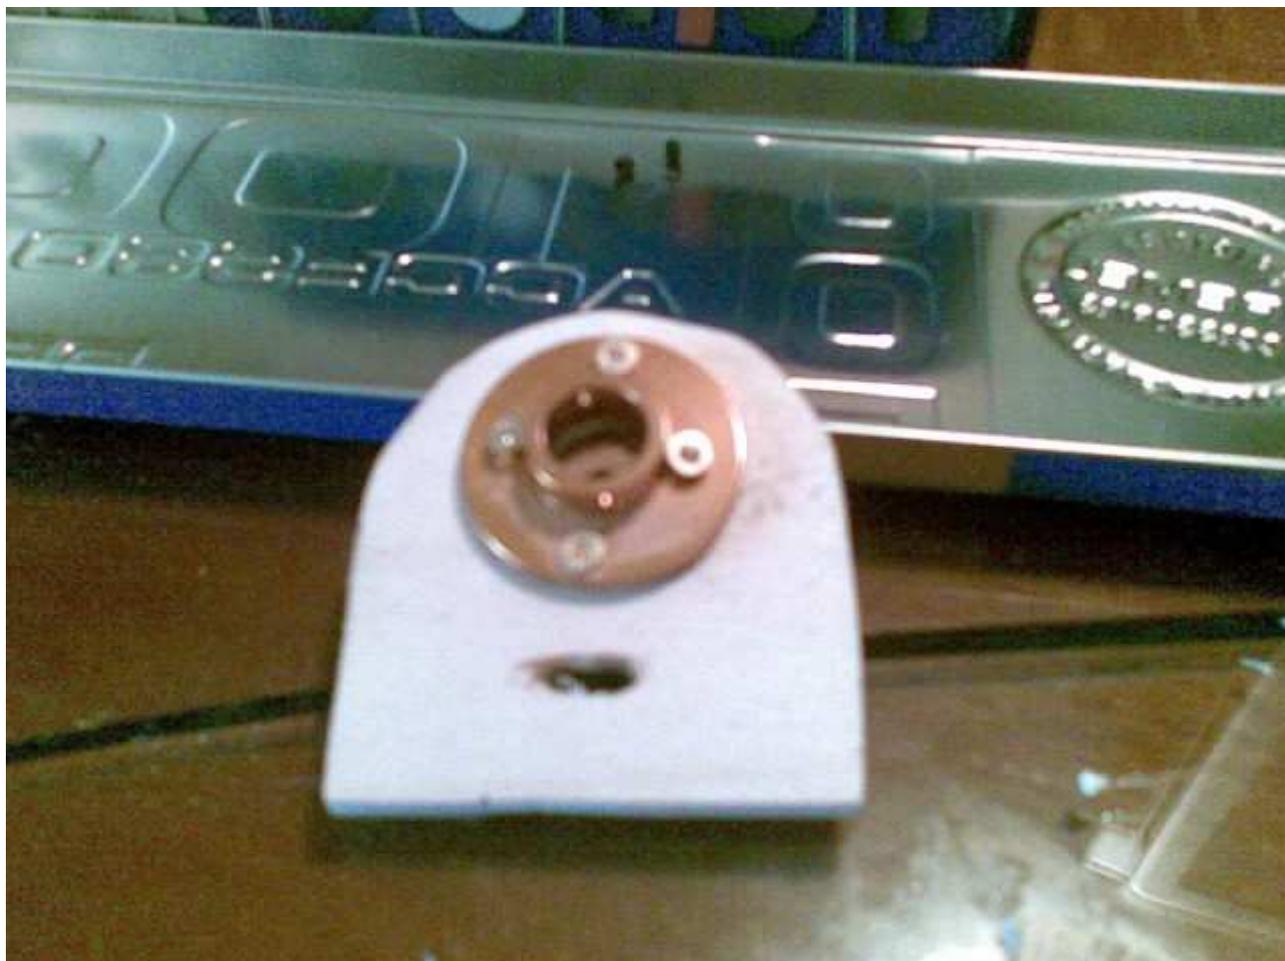
2) La seconda fase è stata quella di ricostruzione del supporto motore, modellandolo in base alla superficie di polistirolo del modello che, non essendo più uniforme, non permetteva la perfetta aderenza della vecchia sagoma. Vedi figura sotto

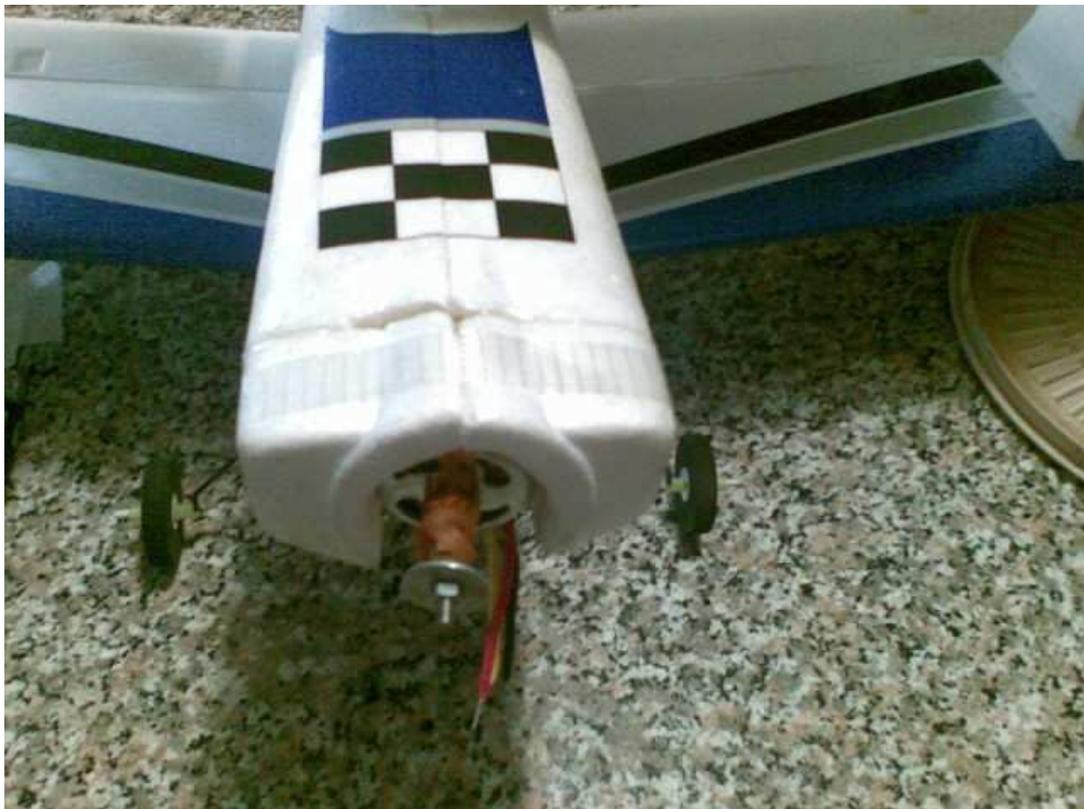
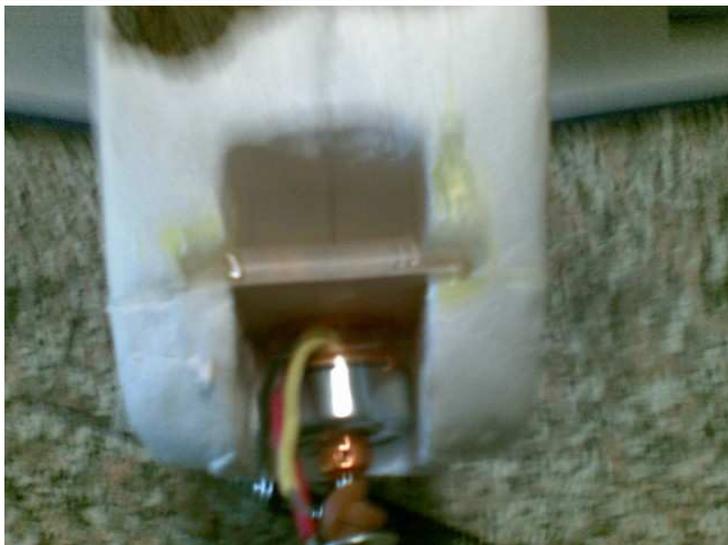
3) Successivamente ho incollato il tutto inserendo dei listellini di legno nel musetto

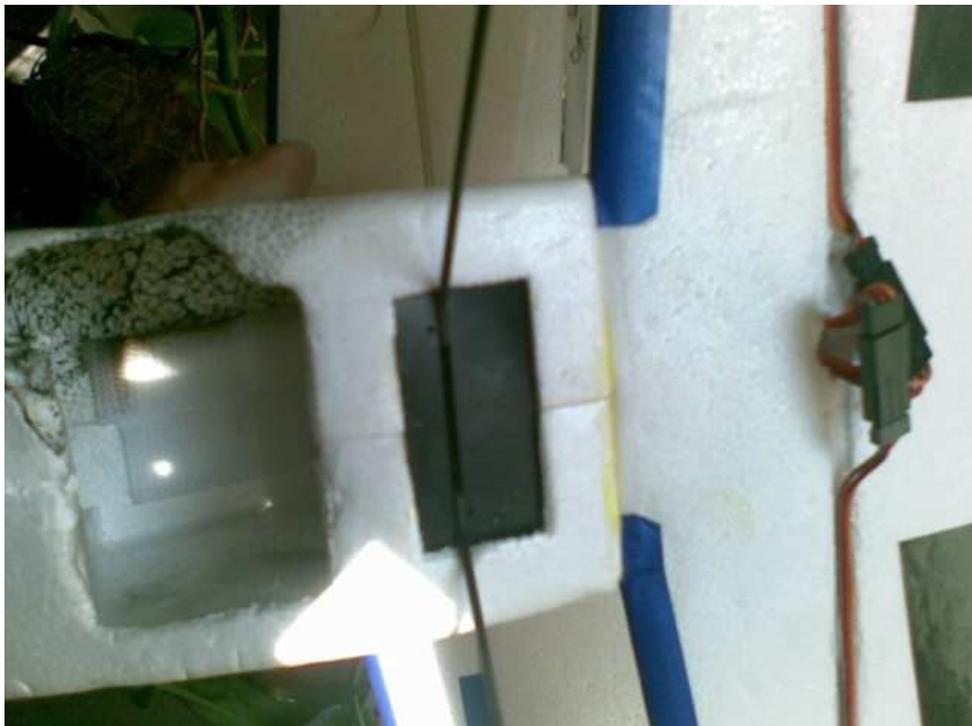
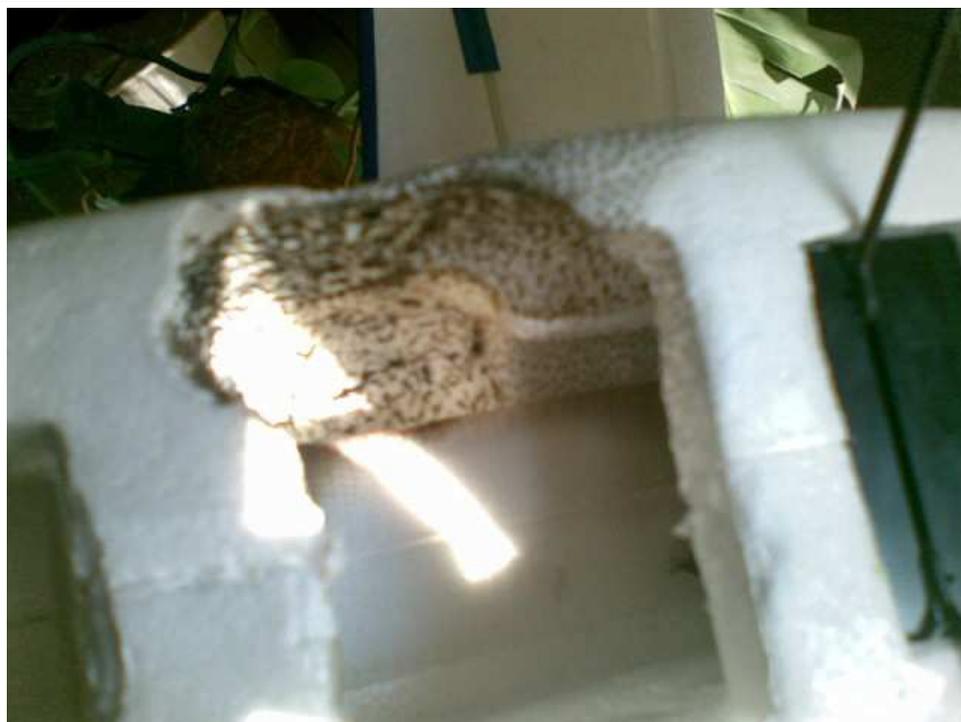
4) Ma il danno più grave è stato quello causato dall'incendio di bordo, poichè le fiamme hanno bruciato tutto il polistirolo che si è ritirato e sciolto, quindi buona parte del musetto interno non c'era più ed era diventato fragilissimo sul lato destro...una sfoglia per intenderci

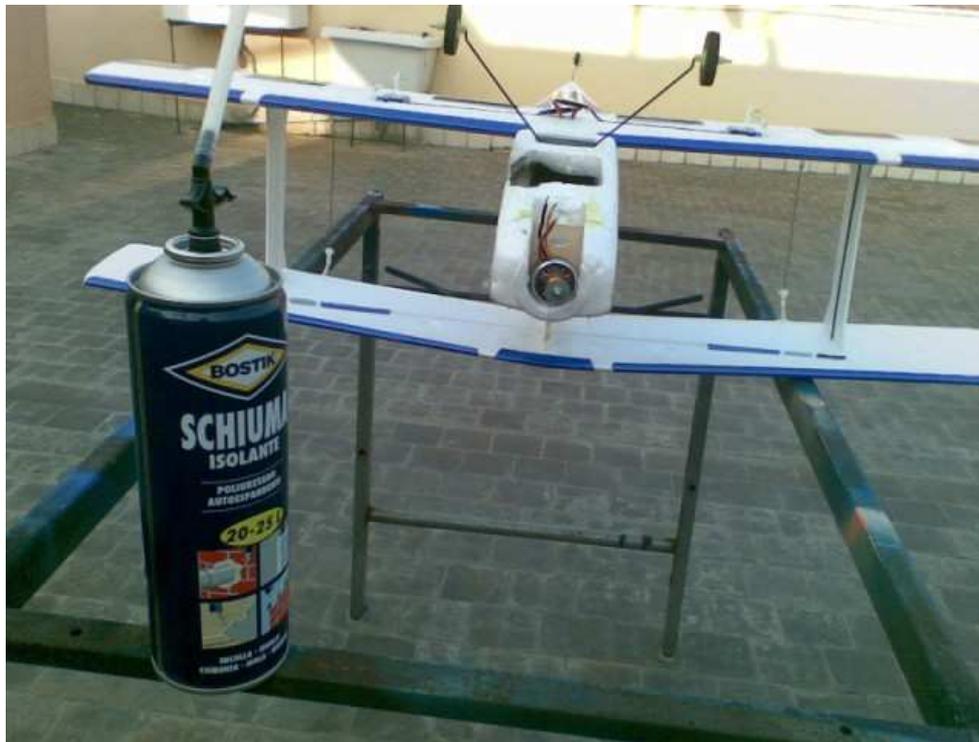
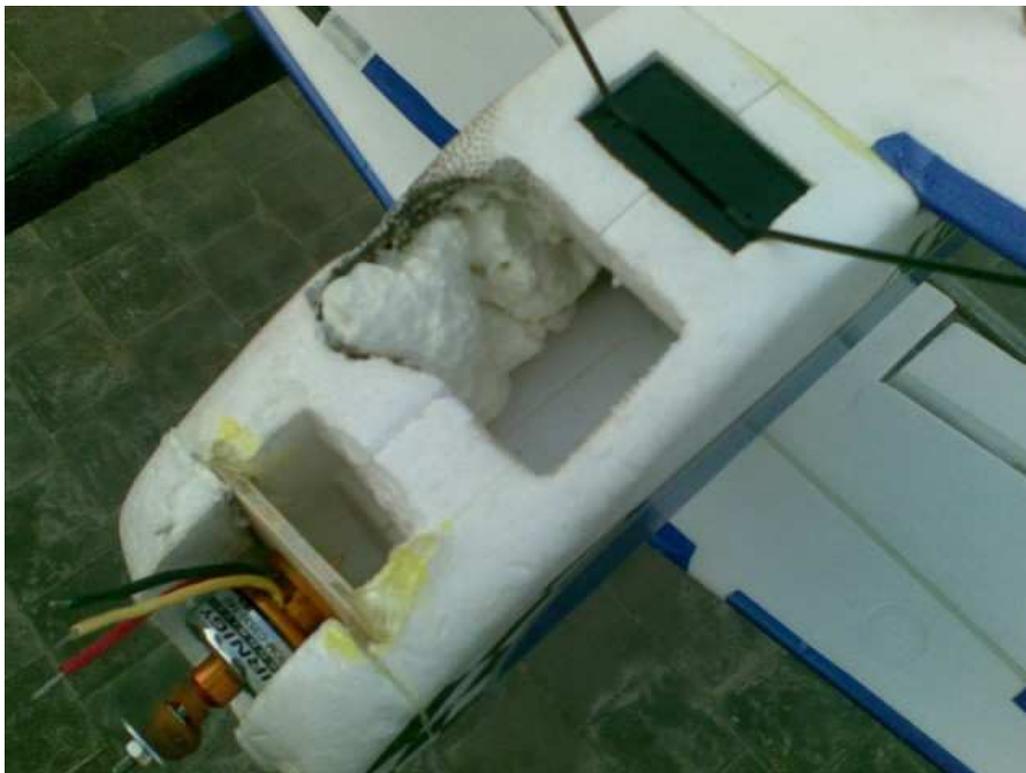
5) Per ricostruire la parte ormai disintegrata dalle fiamme ho deciso di usare la schiuma poliuretana monocomponente, colandola sulla parte bruciata.

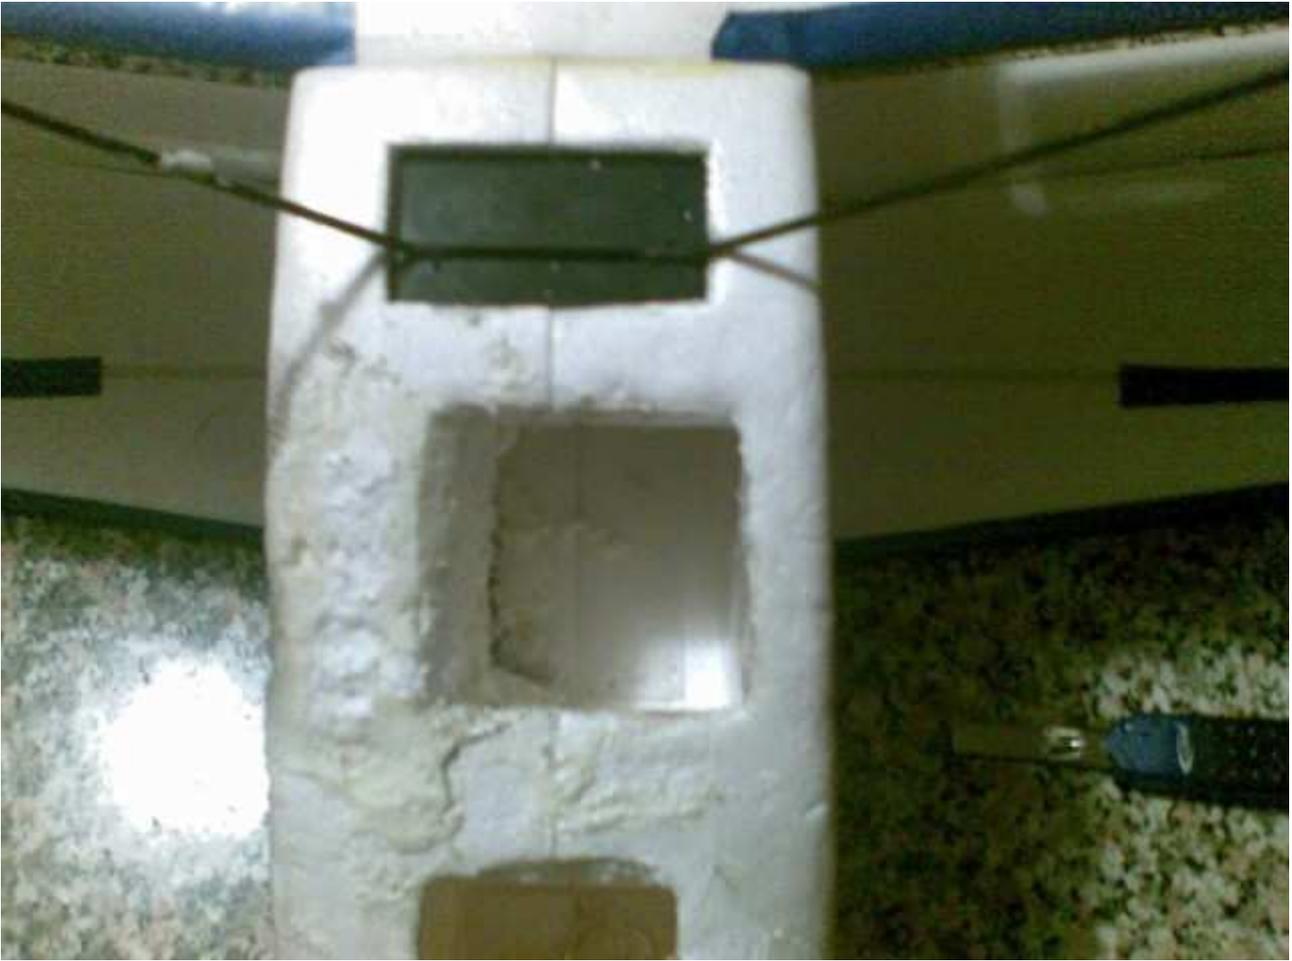
6) Successivamente ho modellato la schiuma con una spatola ed applicato alla parete interna un pezzo di polistirolo sottile che impediva alla schiuma di espandersi verso l'interno...sapete che solidificandosi questa schiuma aumenta di volume...in questo modo la schiuma fuoriusciva verso l'alto e nella parte anteriore (verso l'apertura del motore)

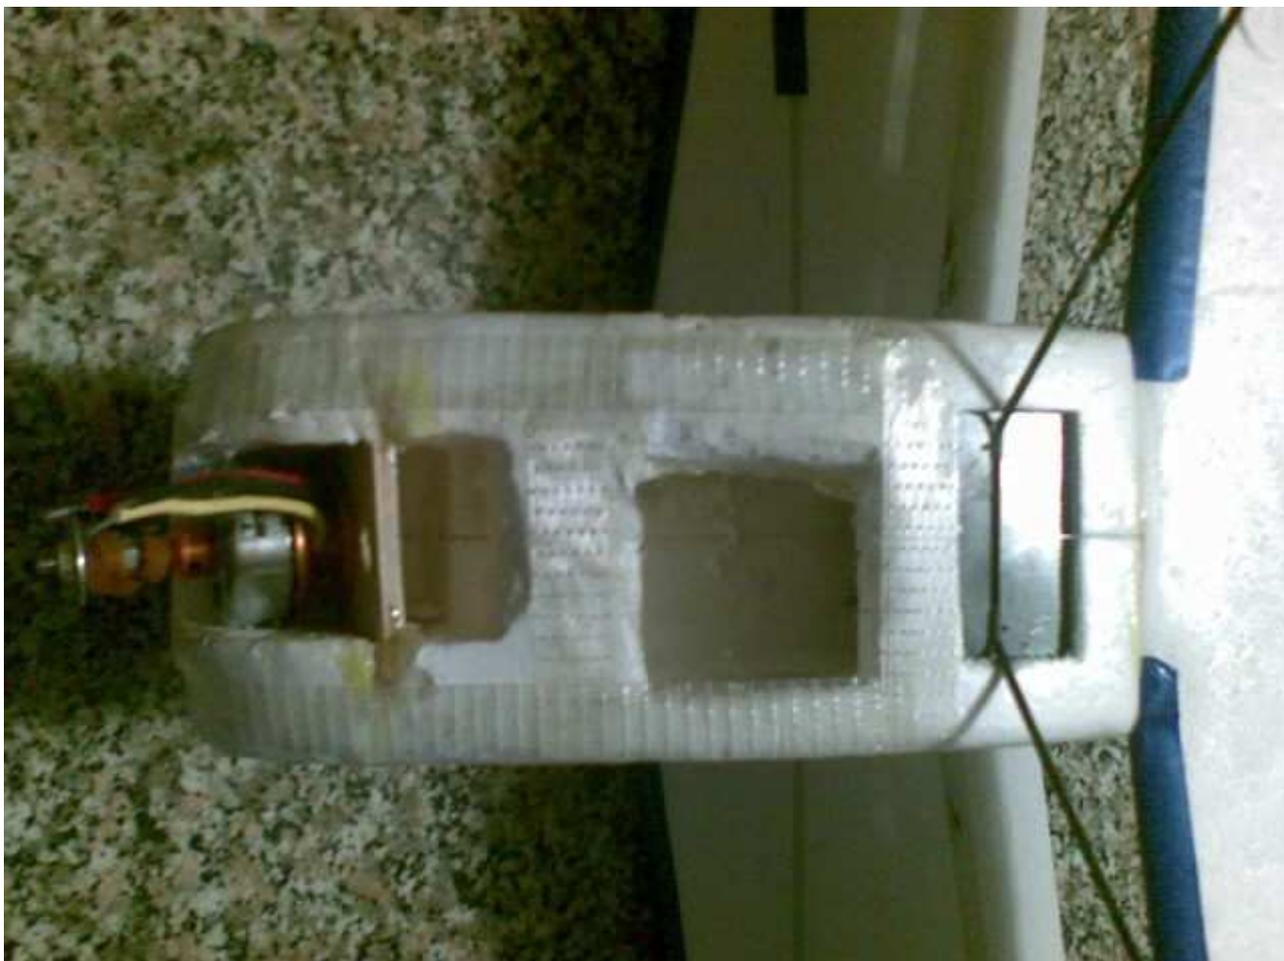
7) Nell'ultima fase, quando la schiuma si è essiccata e solidificata, ho rimosso gli eccessi con un cutter, ho carteggiato con carta finissima ed ho rinforzato il tutto con nastro fibrato.
